Reseña de Señal de Nivelación

Número: **551027**
Nombre: **SSK 66,3**
Línea o Ramal: **551. Behovia - Villava**

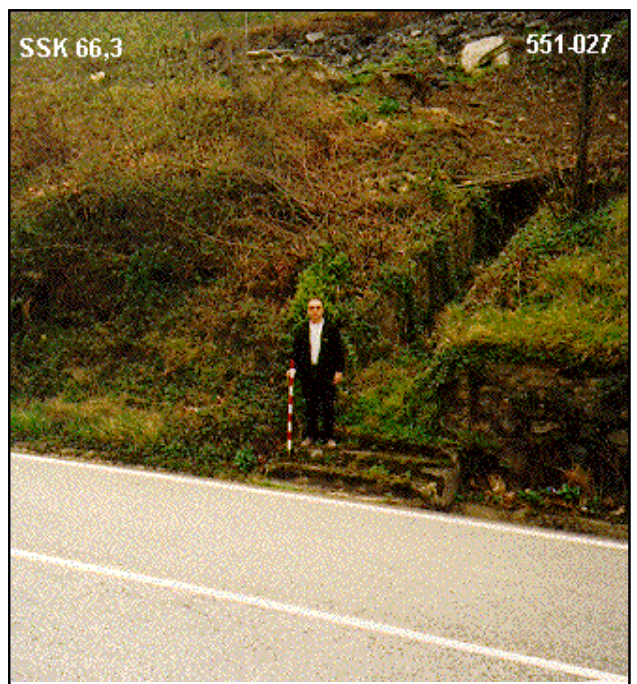
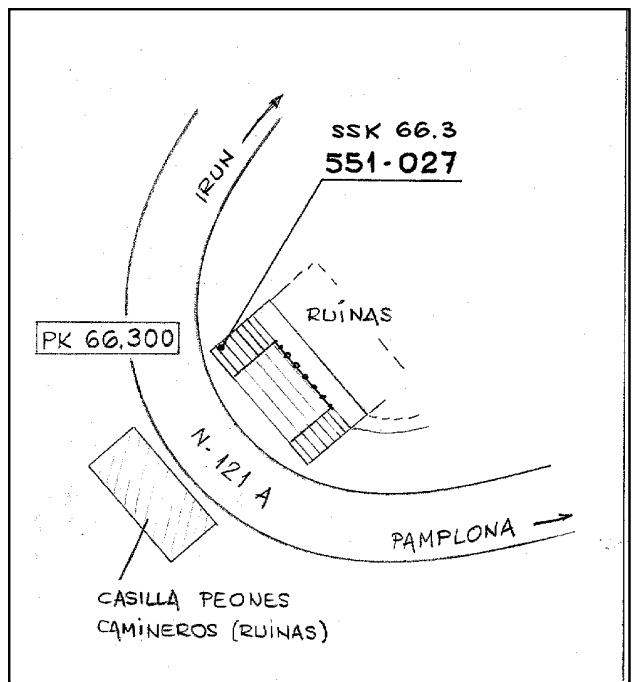
Clavo metálico semiesférico incrustado aproximadamente en el Km. 66,3 de la margen E. de la Carretera Nacional 121-A, sobre el 2º escalón de la escalera situada más al N., que da acceso a las ruinas de un antiguo caserío, frente a una casilla de peones camineros (en ruinas), según croquis.
