Reseña de Señal de Nivelación

Número: **551061**
Nombre: **NGV18**
Línea o Ramal: **551. Behovia - Villava**

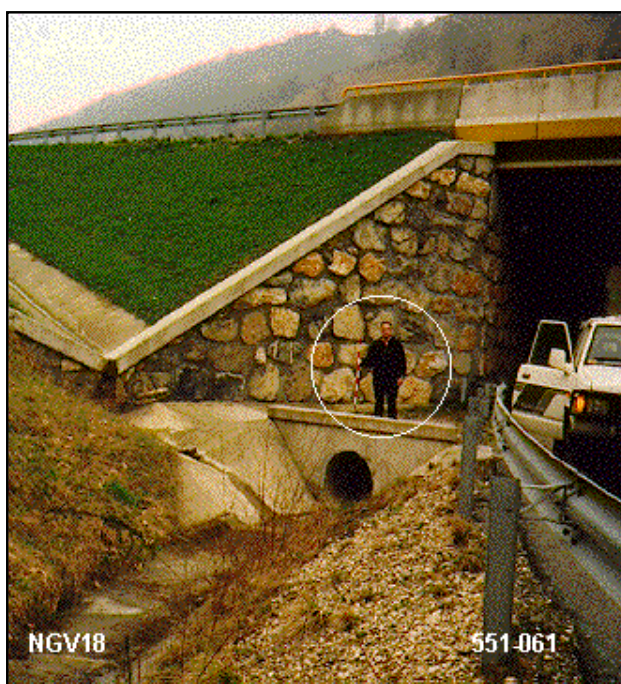
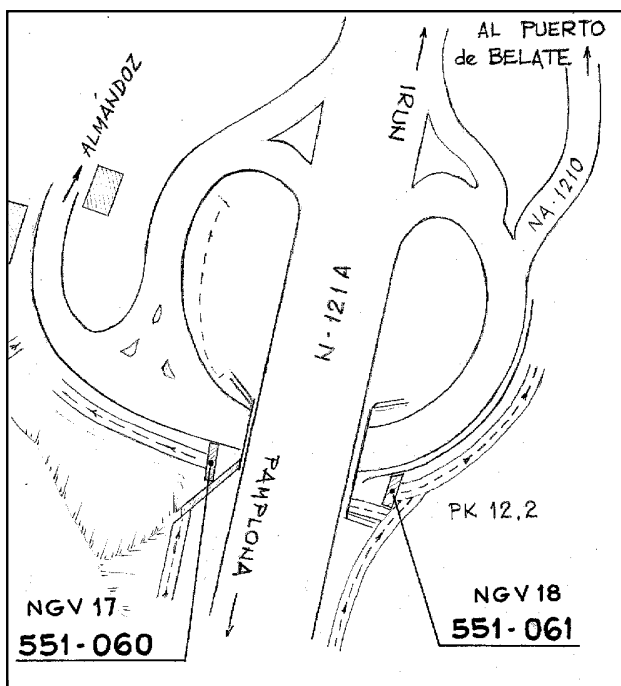
Clavo metálico incrustado aproximadamente en el Km.12,2 de la carretera NA-1210 (antigua carretera nacional de Pamplona a Irún), en la margen S., en el cruce de la nueva crta. N 121-A con la carretera antigua que pasaba por el puerto de Belate, sobre la cara superior de la imposta de una alcantarilla, en la vertical del eje de la alcantarilla, según croquis.
