Reseña de Señal de Nivelación

Número: **551081**

Nombre: **NAPF789**

Línea o Ramal: **551. Behovia - Villava**

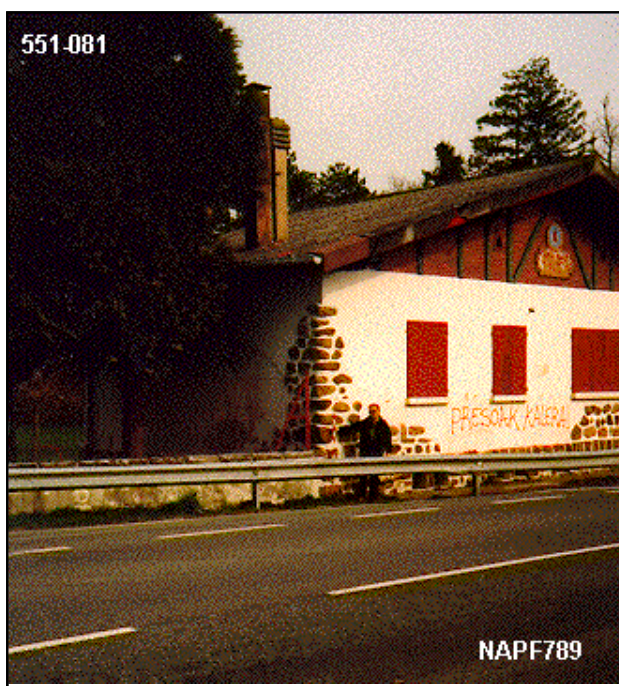
551-081

Clavo metálico incrustado aproximadamente en el Km. 23,3 de la margen de la Carretera Nacional 121-A, en la fachada E. esquina NE. de una antigua casilla de peones camineros, cedida actualmente a los donantes de sangre, según croquis.
